Provoz klasických tramvají TATRA T3 v Ostravě

Seznam tramvají T3 z let výroby 1965–75 DP Ostrava – 1. část

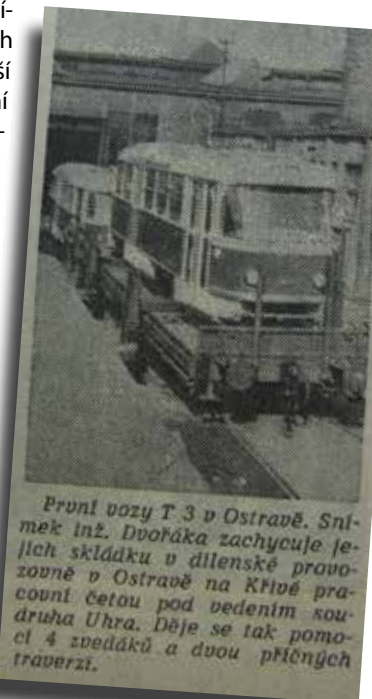
První vozy T 3 v Ostravě. Snímek inž. Dvořáka zachycuje jejich skládku v dílně provozně v Ostravě na Křivé pracovní četou pod vedením soudruha Uhra. Děje se tak pomocí 4 zvedáků a dvou přilných traversí.

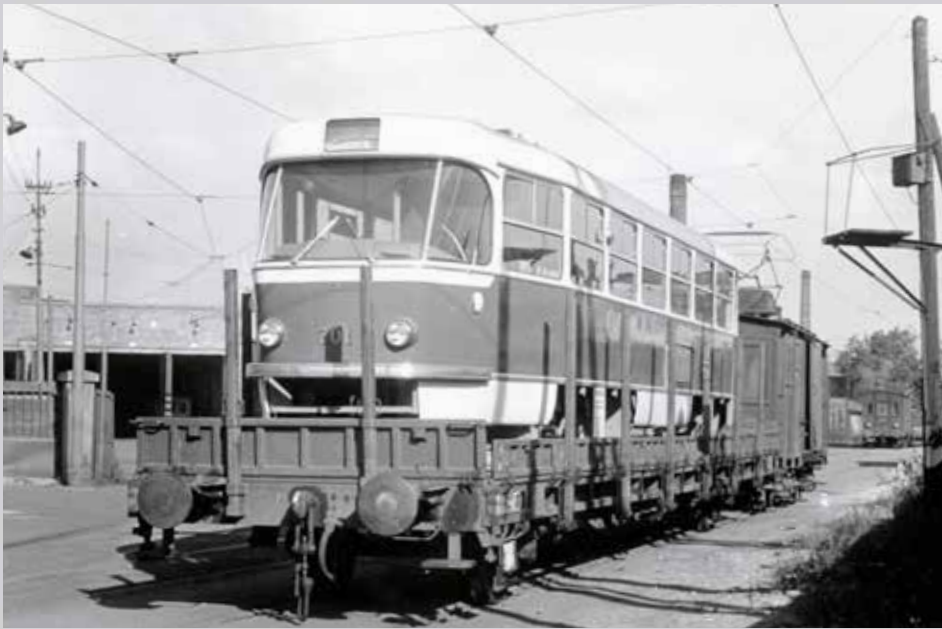
V říjnu 1965 dorazily do Ostravy první tramvaje T3. Na fotografii je zachycen vůz ev. č. 701 naložený ještě na plošinovém voze na nádraží před starými podnikovými dílnami na Křivé ulici (vedle areálu vozovny). Přepravu vagónů s novými tramvajemi zajišťovaly z překladiště ČSD Mexiko nákladní tramvaje DP až do roku 1969. (foto: Ing. Rudolf Pavelek)

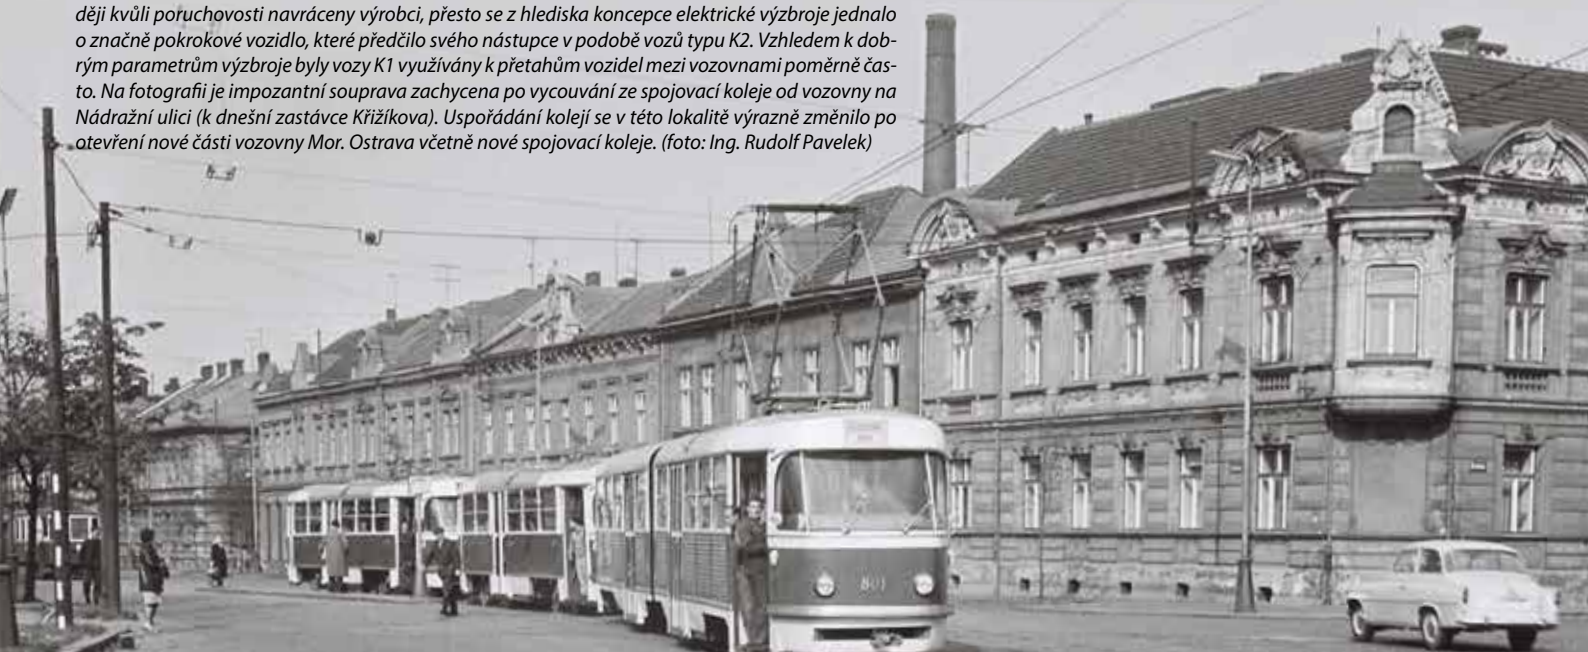
Vzácný snímek zachycující přetah první dvojice tramvajů T3 ev. č. 701 a 702 za asistence prototypu článkového vozu K1 ev. č. 801. Ostrava ve svých původních plánech počítala zejména s nákupem kloubových tramvajů, zatímco vozy T3 měly být jen doplňkem vozového parku. Realita ale byla nakonec přesně opačná. Oba prototypy vozů K1 byly později kvůli poruchovosti navráceny výrobci, přesto se z hlediska koncepce elektrické výzbroje jednalo o značně pokrokové vozidlo, které předčilo svého nástupce v podobě vozů typu K2. Vzhledem k dobrým parametrům výzbroje byly vozy K1 využívány k přetahům vozidel mezi vozovkami poměrně často. Na fotografii je impozantní souprava zachycena po vycouvání ze spojovací koleje od vozovny na Nádražní ulici (k dnešní zastávce Křižkova). Uspořádání kolejí se v této lokalitě výrazně změnilo po otevření nové části vozovny Mor. Ostrava včetně nové spojovací koleje. (foto: Ing. Rudolf Pavelek)

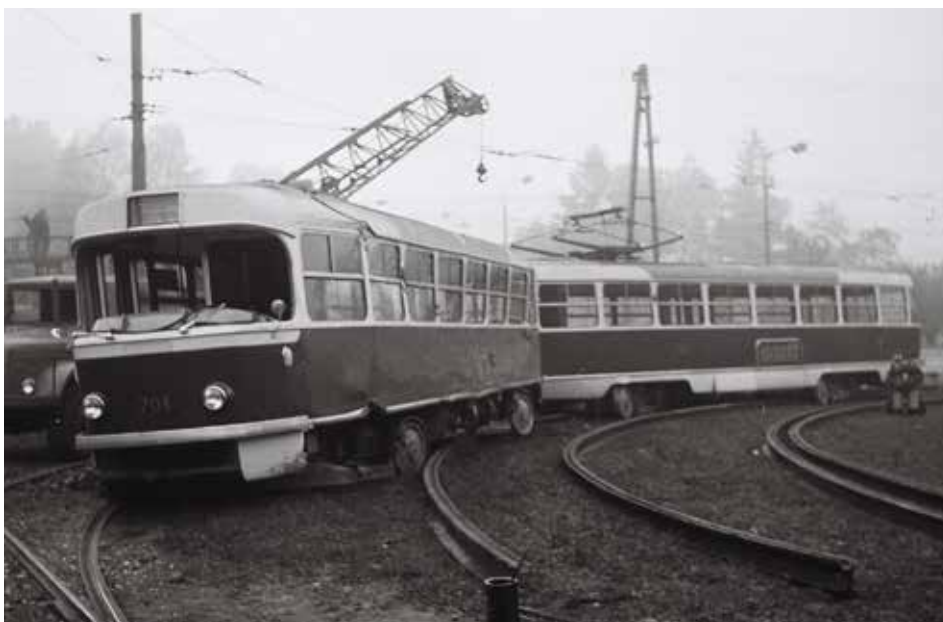
Tramvaj T3 ev. č. 701 byla v porovnání s ostatními „té trojkami“ z první série zařazena později. Na fotografii vidíme „dvojče“ 701+702 po nehodě na původní smyčce Vřesinská (Poruba, smyčka), při níž došlo na voze ev. č. 701 k poškození levé bočnice, která se po převrnutí na bok odrazila od naskládaných kolejnic, jež jsou na snímku rovněž velmi dobře patrné. (foto: Ing. Rudolf Pavelek)

Každý nově přichodící vůz T3 musel v té době před svým zařazením do provozu absolvovat spolehlivostní zkoušku spojenou se závěrečnou technicko-bezpečnostní zkouškou. „Dvojče“ vozů ev. č. 701+702 při této zkušební jízdě před svým zařazením do provozu v brzkých ranních hodinách sjíždělo ze spádu v Porubě od dnešní zastávky Fakultní nemocnice k původní smyčce v Porubě. V soupravě byli celkem čtyři lidé: řidič, vedoucí vozovny Poruba, zástupce krajského národního výboru a technik ČKD. První dva jmenovaní však téměř ve stejném okamžiku podlehlí síle zrádného mikrosrápku, takže souprava se z prudkého svahu řítí v podstatě samovolně. Pod svahem vozy překřížily koleje tratě Svinov – Kyjovice, Budišovice⁹, což celou soupravou otřásl natolik, že to osádka vozu uvedlo do bdělosti. Na reakci už bylo příliš pozdě. Tramvaje se vrhly do výhybky a vykolejily, přičemž první vůz ev. č. 701 se převrátil na levý bok na uskladněné kolejnice. Odstrředivá síla jej ale vymrštila zpět, takže tramvaj přece jen zůstala stát na podvozcích. Jenomže mimo koleje, bez sběrače (utrženého následkem nárazu) a se značně poškozenou levou bočnicí a částečně i čelem. Z hrozivě vypadající nehody si všichni zúčastnění odnesli kromě prvotního šoku jen lehké oděrky. Vůz ev. č. 701 byl převezen do vozovny Poruba a po provizorním zprovoznění a vyloučení technické závady coby příčiny nehody odstaven v areálu, kde byl více než půl roku opravován. Do provozu byl zařazen nejspíše až k 30. 4. 1966 (viz poznámka pod čarou č. 8). Druhý vůz soupravy ev. č. 702 si z nehody odnesl poškozené přední čelo a byl poměrně brzy po jeho opravě uveden do provozu.

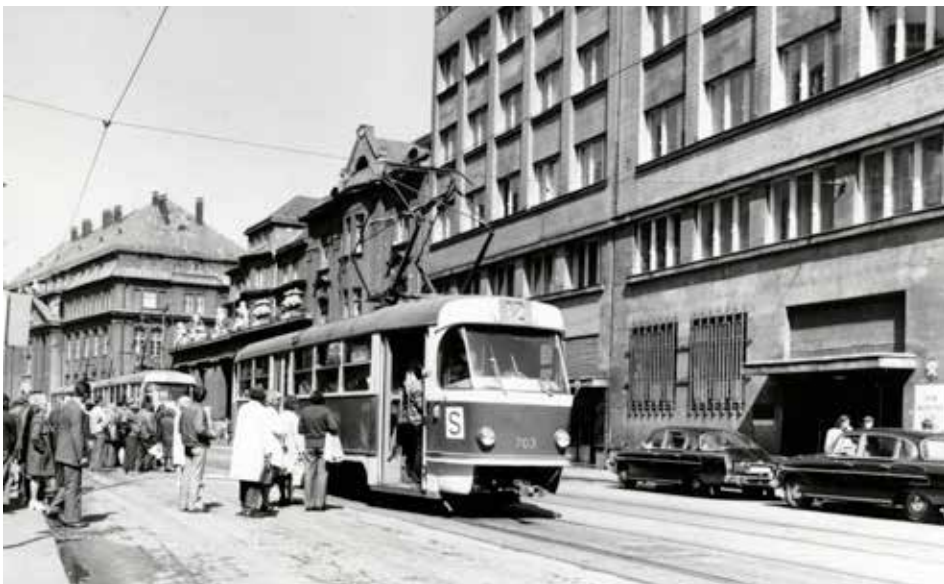
Zastávka Elektra v centru města na Nádražní ulici s vozem ev. č. 703 v první polovině 70. let už po zjednodušení lakování střechy a odebrání krycích hliníkových lišt na nárazníku. (sbírka: Jindřich Sulek)

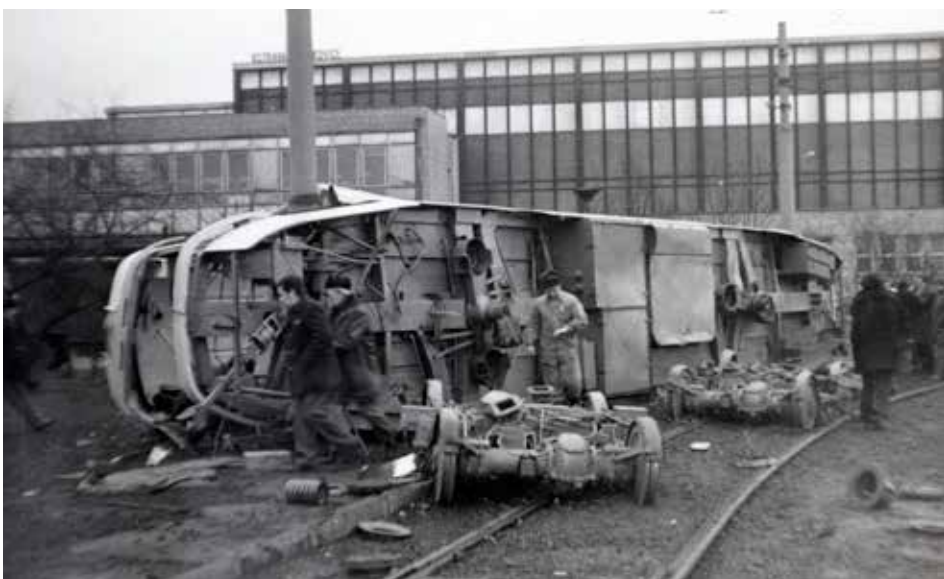
Jeden lidský život si vyžádala nehoda tramvaje ev. č. 777 u nádraží ve Vítkovicích. Pověšměte si, jak hluboko se do skříně vozu zaryl stožár trakčního vedení. (sbírka: Ing. Rudolf Pavelek)

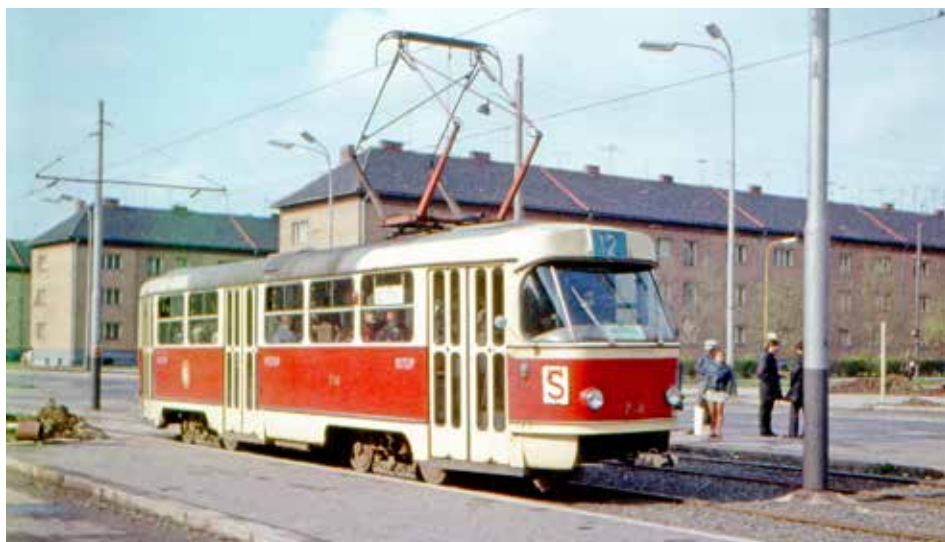
Vůz T3 ev. č. 714 na Horní ulici v Hrabůvce. Ze snímku je dobře patrné zavěšení cedule „S“ na čele vozu, které se používalo u všech vozů ze stanovištěm průvodčího. Pouze prvních 10 vozů a vozy počínaje ev. č. 758 byly dodány bez něj a měly „eSko“ nalakované přímo na karoserii. (24. 4. 1971; foto: Zdeněk Nesiba)

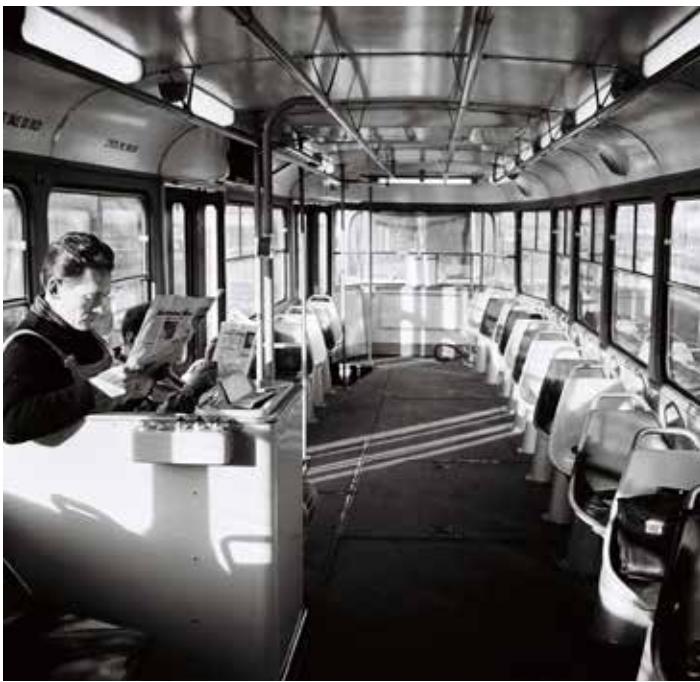
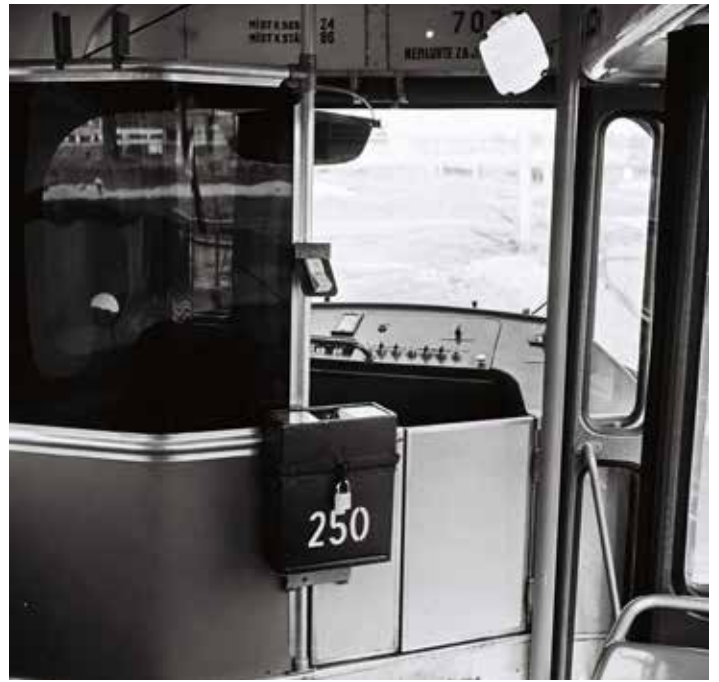
Dvojice pohledů z interiéru představuje nejen původní provedení a uspořádání salónu cestujících nejstarších ostravských vozů T3, ale i dva různé způsoby odbavování. Na levém záběru (vůz ev. č. 727) je stanoviště průvodčího včetně panelu s ovládacími prvky. V levém dolním rohu lze spatřit sedák otočený o 90°. Stejný byl i vedle druhého boku stanoviště, po jehož demontáži musely být sedáky otočeny, takže vznikly dvě souvislé řady sadadel. Na pravém snímku (z vozu ev. č. 707) vidíme samoobslužné odbavování cestujících. Kasa s číslem byla upevněna u kabiny a řidič dohlížel na to, aby cestující vřazovali přesný obnos. Jízdenku z bločku si následně utrhlí sami pasažéři. (foto: Ing. Rudolf Pavelek)

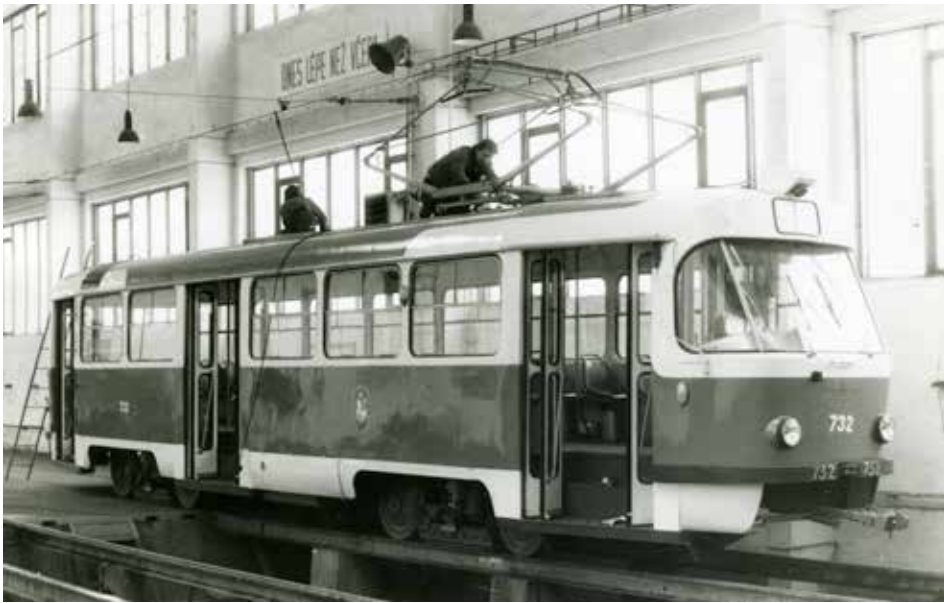
Oficiálně náhradní vozová skříň, ve skutečnosti však kompletní nové vozidlo. Za nehodou zničený vůz ev. č. 732 přišla náhrada v podobě vozu v provedení T3SU, který musel být před zařazením do provozu z větší části přizpůsoben našim podmínkám. Zrušena byla například střešní zásuvka nad linkovou orientací a nahrazeny byly i všechny ruské psané nápisy. Oproti tomu pedál „mrtvého muže“ zůstal zpočátku zachován, stejně jako uspořádání interiéru v kombinaci 2 + 1. Stejně vypadal po dodání i vůz ev. č. 777^l. (foto: Jindřich Sulek)

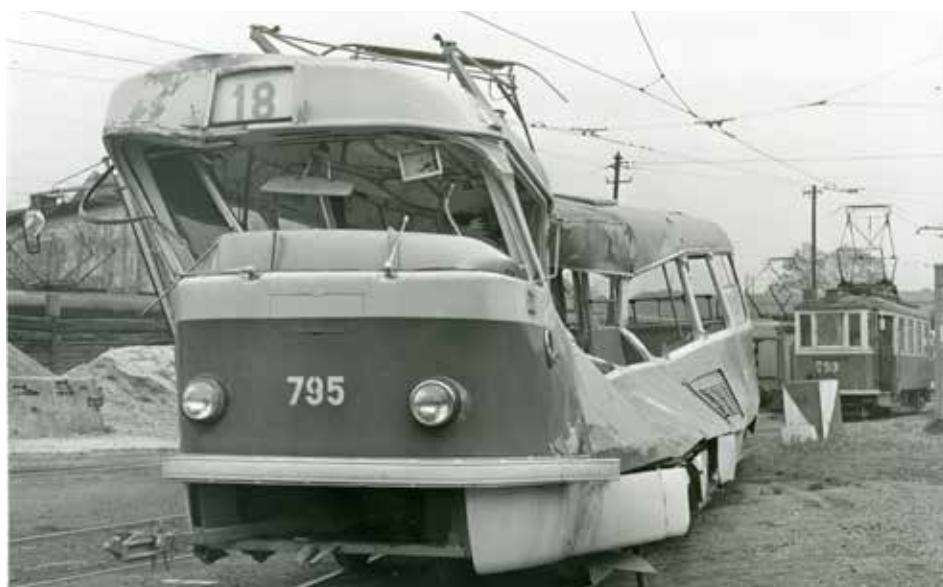
Nehoda vozu ev. č. 795 s domichávačem betonu vedla v roce 1981 k prvnímu poklesu stavu vozového parku vozů T3, neboť nebyla jako náhrada dodána nová vozová skříň. Beton, který se do tramvaje po nárazu vytil, byl ještě použit pracovníky vozovny k opravě zhlaví vozovny. (27. 10. 1981; foto: Ing. Rudolf Pavelek)

notně posilněná alkoholem po oslavě předcházející Mezinárodnímu dni žen vypadla ze sedačky na stanovišti. Oproti první nehodě si tato vyžádala i jeden lidský život. Namísto vozů 732 a 777 dodal závod ČKD TATRA dvojici tramvají T3SU, které byly po provedení nutných úprav zařazeny v březnu roku 1981 pod čísla původních vozů. Oproti tomu v případě vozu 795 už k zakoupení náhradní skříňe nedošlo. Vůz ev. č. 795 se srazil na křižovatce ulic Vratimovské a Rudné v Kunčičkách s nákladním automobilem (domíchávačem betonu). I když se nehoda obešla bez obětí na životech, byla tramvaj natolik poškozena, že její oprava už nepřicházela v úvahu. Pracovníci vozovny Křivá přesto dokázali z nehody alespoň něco vytěžit. Jelikož po nehodě byla tramvaj plná řídkého betonu, který nestihnul do příjezdu

do vozovny ztuhnout, přišly ke slovu lopaty, pomocí nichž byla alespoň vyspravena většína poškozené plochy zhlaví vozovny...

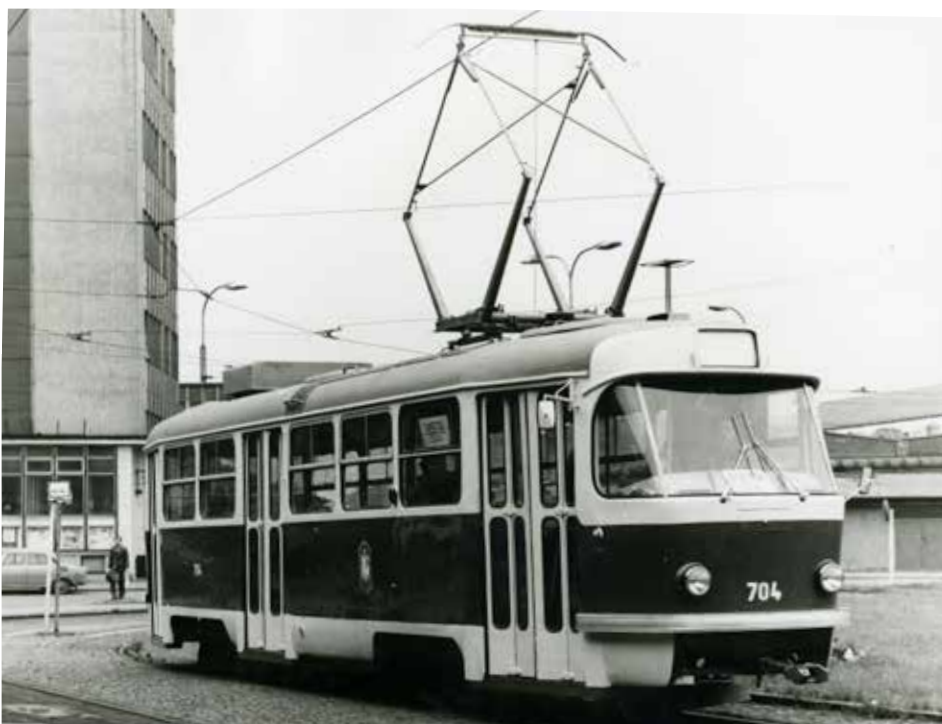
Vůz T3M ev. č. 704 na první zkušební jízdě po namontování nové elektrické výzbroje TV1. Na voze si lze povšimnout absence původních hliníkových lišt, nového typu uchycení zpětných zrcátek, odlišného provedení evidenčních čísel i původního provedení krytu brzdového odporáku. (smyčka Hlavní nádraží; foto: Jindřich Sulek)

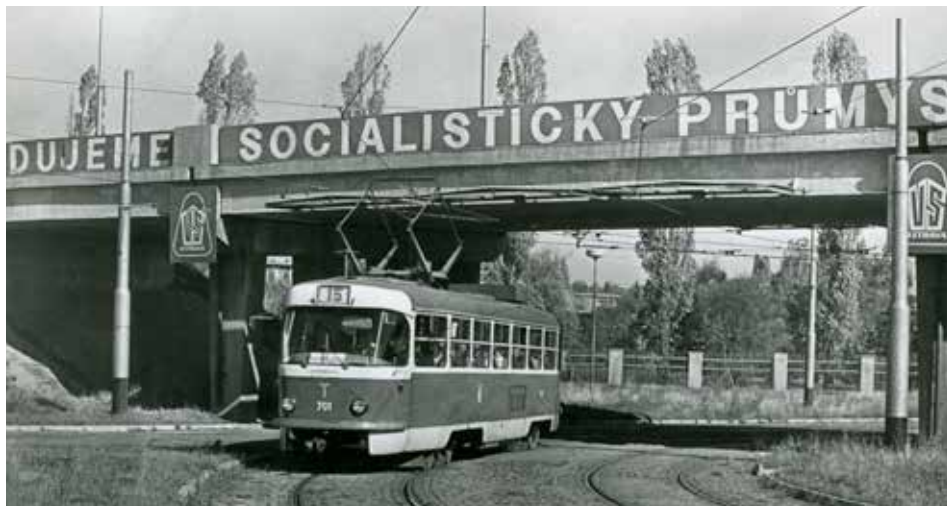
Vůz ev. č. 701 na propagačním snímku ostravského DP z roku 1979 projíždí pod mostem, po němž je vedena Plzeňská ulice a na kterém nechybí v té době nezbytná agitační výzdoba. Na čele vozu si můžete povšimnout velkého tiskacího „T“, které bylo zpočátku na všech vozech T3M a sloužilo jako upozornění, že se jedná o vůz vybavený tyristorovou výzbrojí. (sbírka: Libor Hinčica)

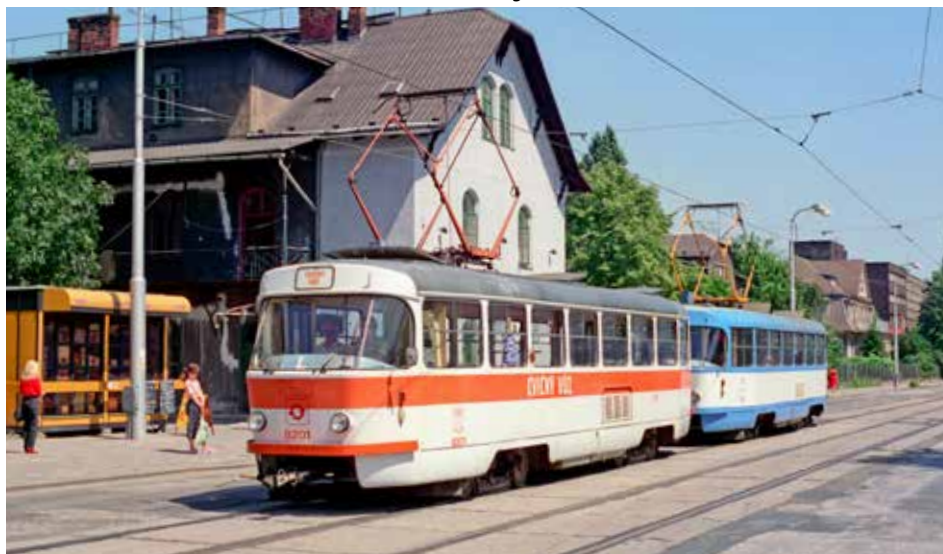
Vůz ev. č. 8201 vzniknul přestavbou původního vozu ev. č. 781 v polovině 80. let. Jeho původní vzhled přibližuje obrázek z roku 1994 pořízený na Ruské ulici v roce 1994. (foto: Dušan Kuchař)

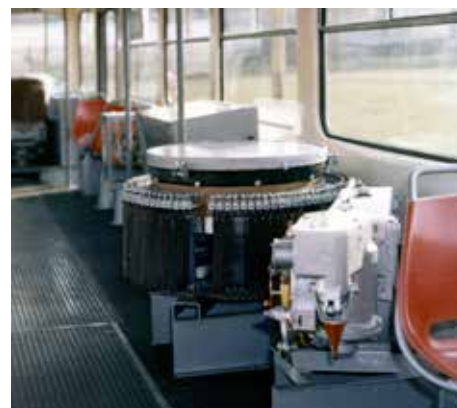
V interiéru cvičného vozu byly duplicitně osazeny komponenty elektrické výzbroje, což si vyžádalo demontáž části interiéru i zaslepení prostředních dveří vozu. (foto: Ing. Rudolf Pavelek)

Do přední části interiéru vozidla byly namísto sedadel umístěny rámy se stykači pod kryty z plexiskla, v prostoru zrušených středních dveří je umístěn zrychlovač s řídicím motorem a vedle něj část příčnicku s brzdícím a čelistovou brzdou. Všechny duplicitní přístroje pracují pod napětím 24 V. Za stanovištěm řidiče je umístěno schéma trakčního obvodu se světelnou signalizací sepnutí stykačů i ve stykačových rámech. Ve zbývající části interiéru zůstalo zachováno celkem 17 sedadel.

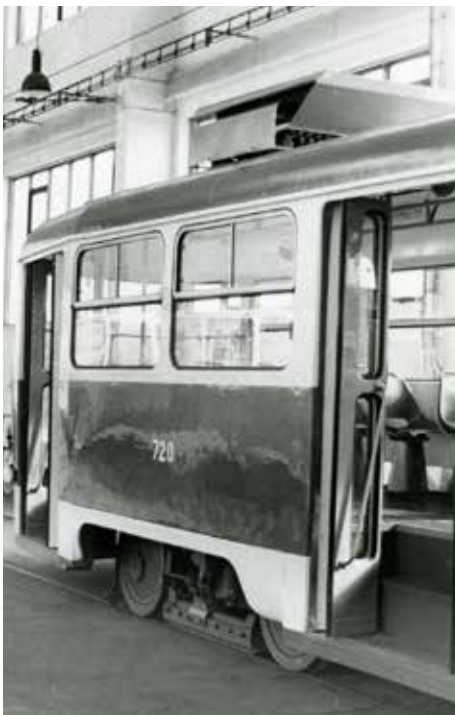
Na voze č. 720 bylo v říjnu roku 1980 užito nové řešení krytí odporníku na střeše vozidla pomocí zlepšováku „SUDORI“, jenž vyvinuli pracovníci DP. Ten byl později namontován také na další vozy, které opustili dílny po GO před vozem ev. č. 720 a stal se charakteristickým znakem ostravských vozů T3M. (foto: Jindřich Sulek)

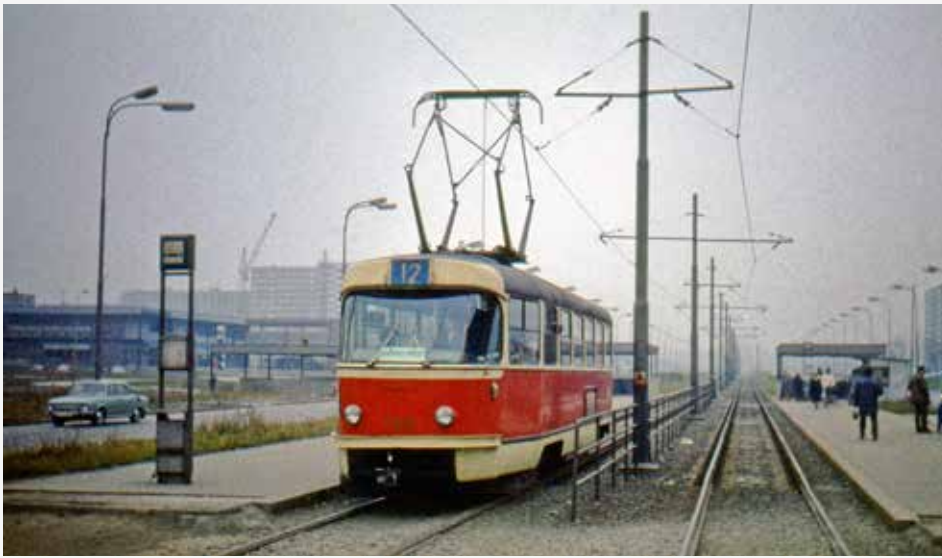
Vůz T3 ev. č. 725 dne 29. 11. 1972 na konečné zastávce Hrabůvka, smyčka (dnes zastávka Hrabůvka, kostel). Smyčka byla zprovozněna v roce 1969 a sloužila do roku 1976. Poté byla v souvislosti s výstavbou tzv. minimetra snesena a spoje linky č. 12 končily všechny na konečné Josefa Katoše (dnes rovněž zrušené), která byla postavena v roce 1974. Jelikož by byl úsek až do dokončení „minimetra“ bez obsluhy, byl na krátkém úseku zaveden pendul s dvouúpravovým vozem. (foto: Zdeněk Nesiba)

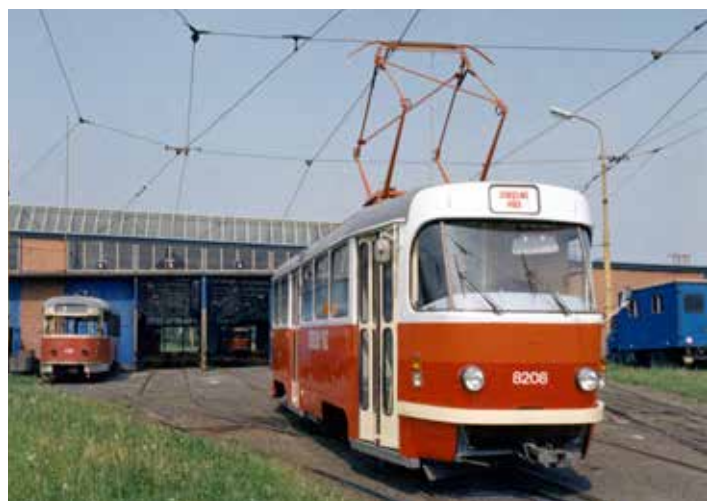
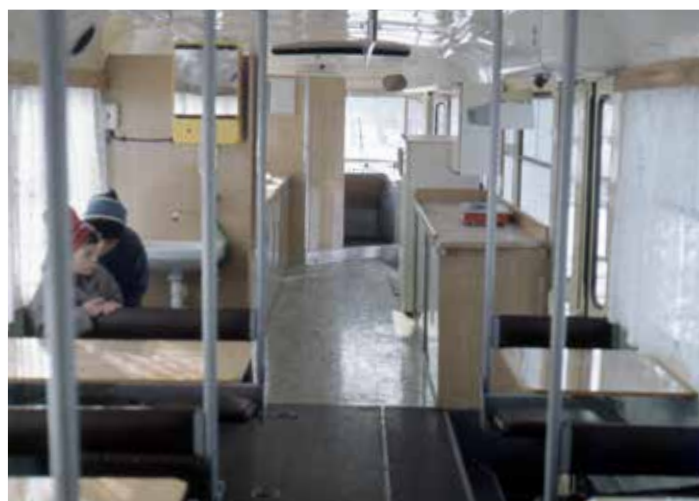
Snímek pořízený v porubské tramvajové vozovně dokumentuje vůz původního ev. č. 781, který krátce po své přestavbě sloužil jako atypická jídelní tramvaj (foto: Ing. Rudolf Pavelek). Jak vypadalo původní uspořádání interiéru, ukazuje snímek z 23. 2. 1991 (foto: Ing. Robert Janků).

Dosud nejstarším původně ostravským vozem T3 je služební vůz ev. č. 8208, který byl v roce 1990 přestavěn z vozu ev. č. 724 na poněkud atypický jídelní vůz. Své služby měl na konečných nabízet řidičům, kteří si prostřednictvím Revolučního odborového hnutí (ROH) stěžovali, že se nemohou během směny naobědvat. Jídelní tramvaj se ale v praxi příliš neosvědčila. Prostor mezi prvními a druhými dveřmi byl v rámci přestavby dovybaven kuchyňskou linkou, kde mělo docházet k servírování jídel, jež by se už hotová přivážela z podnikové kantýny.

Mimoto se zde nacházel malý elektrický sporák a digestoř pro odvod výparů při vaření na tomto sporáku. Vývod z digestoře byl vytvořen v horní části třetího okna pravé bočnice. V přípravně jídel nechyběla ani lednička a k dispozici bylo i umyvadlo s horkou vodou (určené i pro strážníky). Nádrž na vodu byla umístěna v jedné ze skříněk. Prostor mezi druhými a třetími dveřmi vyplnily sklopné koženkové sedáky s malými stolečky (čtyři sedáky u každého stolu podél levé bočnice

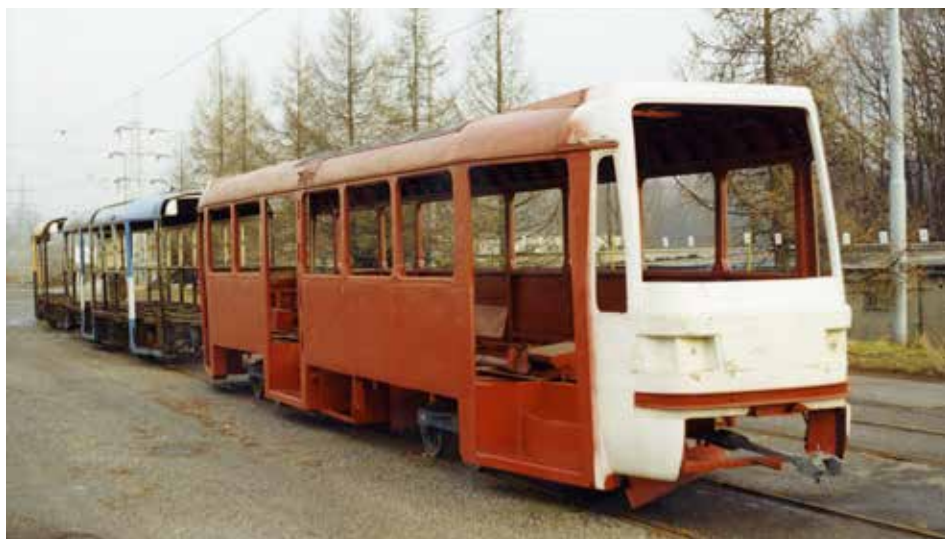
Tato fotografie představuje původně pražský vůz T3 ev. č. 6447, který byl vybaven čelou „Kotas“ a v Ostravě měla pro společnost Inekon proběhnout jeho modernizace společně s dalšími pražskými vozy ev. č. 6319, 6381 a ostravskými T3M ev. č. 710, 713 a 718. Z kontraktu pro Rusko ale nakonec sešlo. DP se rozhodnul použít vozy ev. č. 710 a 718 pro modernizaci na typ T3G, přičemž s ohledem na technický stav bylo rozhodnuto nahradit původní ostravský vůz ev. č. 718 pražským ev. č. 6381. Zbývající vozy stály dlouho odstavené v areálu dílen, než došlo k jejich likvidaci. Laminátová čela „Kotas“ byla z vozu ev. č. 6447 demontována a použita na ex-košický vůz ev. č. 355, který jezdí v lževsku. (23. 1. 1999; foto: Dušan Kuchař)

po dohodě se společností Inekon odstaveny společně s vozem ev. č. 713 v areálu ústředních dílen v Martinově. Společnost jim dělala ještě trojice původně pražských vozů T3 ev. č. 6319, 6381 a 6447, z nichž poslední jmenovaný byl do Martinova převezen ze společnosti Pars nova Šumperk s novými čely dle architekta Patrika Kotase (odpovídajícím typu T3R). Všechny uvedené vozy měly být v Ostravě modernizovány a odprodány do Moskvy. Ruská federace ale v té době zažila jeden z nejhorších ekonomických otřesů ve svých dějinách a původně slibně se rozvíjející projekt musel pro nedostatek finančních prostředků skončit. Jelikož vůz ev. č. 710 a původně pražský vůz ev. č. 6381 (z roku 1964) vykazovaly minimální poškození vozové skříň, rozhodl se DP, že obě tramvaje dále zmodernizuje, přičemž pražskému vozů ev. č. 6381 bylo po modernizaci přiděleno číslo původně ostravského vozů ev. č. 718^{II}. „Sku-

tečný“ původní vůz ev. č. 718 byl zlikvidován. Stejný osud potkal i zbylé uvedené vozy, tedy ostravský vůz T3M ev. č. 713 a pražské tramvaje ev. č. 6319 a 6447. Z vozů ev. č. 6447 ale byla před likvidací odstraněna nová laminátová čela a použita v roce 2002 při modernizaci původně košické tramvaje T3 ev. č. 355, která byla opět prostřednictvím společnosti Inekon odeslána do Ruska, tentokrát do Lževsku.

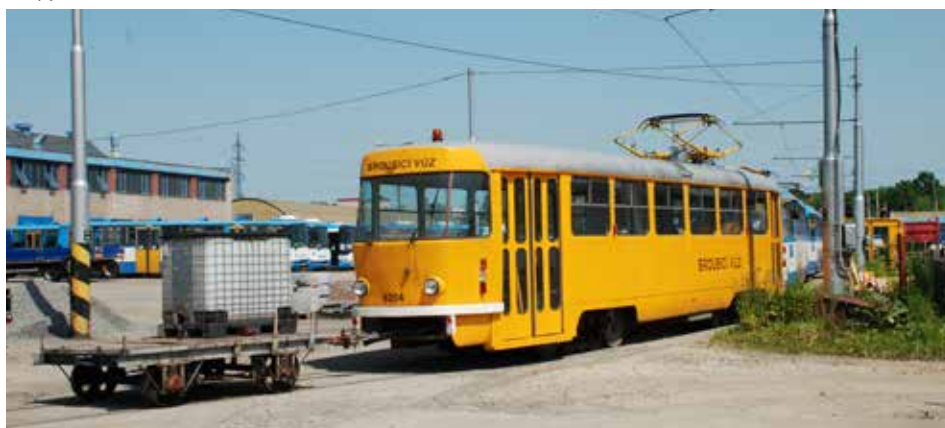
Rovněž původně pražský vůz (ex ev. č. 6535), který byl ovšem odkoupen už v roce 1991 a rekonstruován na brousíci (do provozu 1993). V současné době je jeho využití minimální. (12. 6. 2010; foto: Libor Hinčica)

Od června 1993 je v provozu brousíci vůz ev. č. 8204 (ex Praha 6535), který byl v roce 1991 odkoupen společně s vozem ev. č. 6575 za účelem přestavby na služební vůz. Tramvaj (resp. brousíci zařízení) byla upravena dle plánů poskytnutých z mosteckého DP, na základě kterých byla dříve shodně provedena rekonstrukce i na tramvaji T1. Mezi prvními a druhými dveřmi bylo ponecháno několik původních laminátových sedaček, v zadní části vozu byly sedáky kompletně demontovány. Střední dveře byly zaslepeny a podlaha v místě schodů vyrovnána. Namísto dveří bylo do bočnice vsazeno okno. Kompresor se vzduchojemem a potřebnou armaturou byl

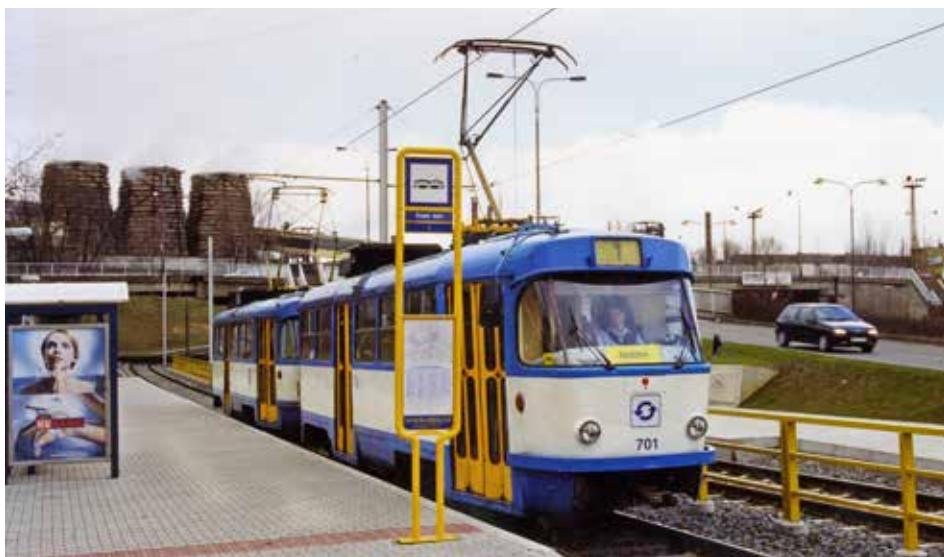
Po voze ev. č. 797 byl polopantograf ČKD Sécheron namontován na vůz T3M ev. č. 701, který s ním už dojezdil. Na fotografii jej vidíme společně s vozem ev. č. 717 dne 15. 3. 2000 v zastávce Český dům na tehdy nově zprovozněné tramvajové trati podél ulice Místecké. (foto: Adam Veselský)

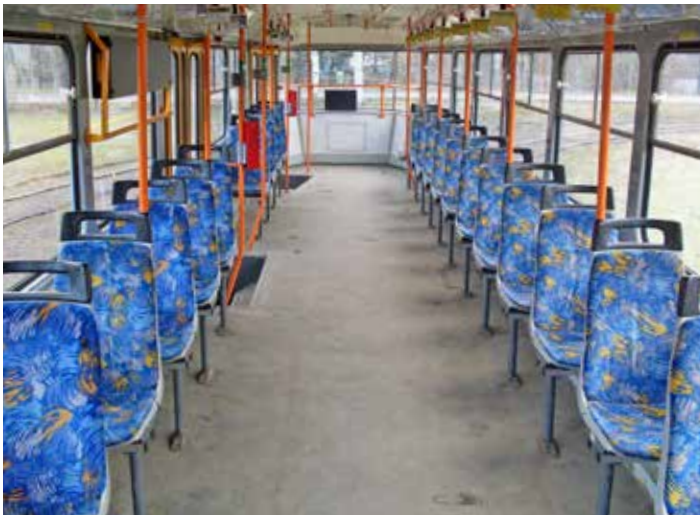
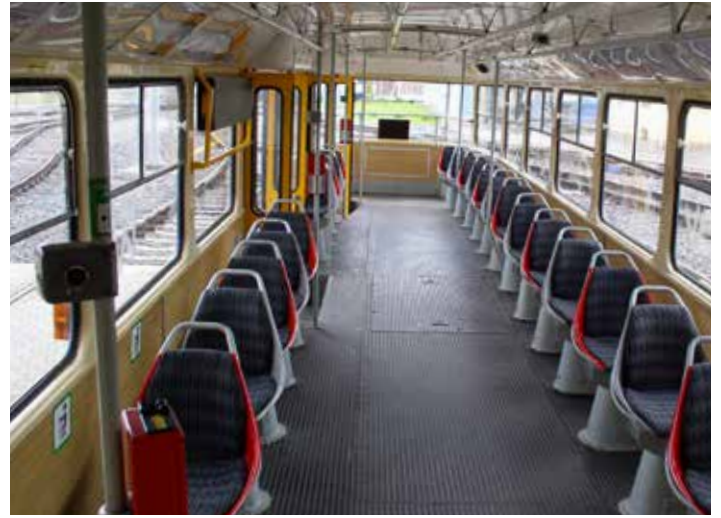
Dvě řešení interiéru vozů T3 v posledním provozním stádiu. První přibližuje vůz ev. č. 788 po malé modernizaci se sedáky 1+1 a oranžovými madly, šedě natřenou okenní částí a „mramorovým“ obložení (foto: Aleš Burakowski). Naopak bez modernizace, avšak s BUSE panely, byl vyfocen interiér vozu 757. Typické je obložení bočnic s imitací dřeva a sedáky se změkčenou sedací a operací částí (foto: Miroslav Halász).

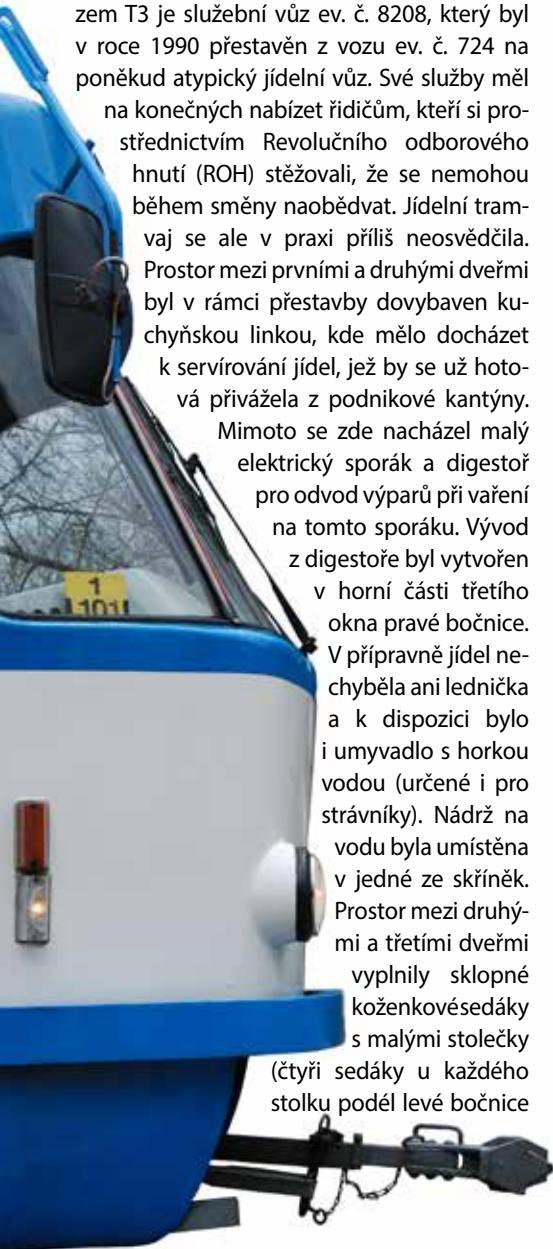
umístěn na levé straně vozu za stěnou oddělující strojovnu od prostoru řidiče a obsluhy. V zadní části strojovny byly umístěny nádrže na vodu pro kropení kolejnic při broušení, ovšem vzhledem k řadě provozních potíží (např. nerovnoměrný průtok vody, zamrzání za chladného počasí atd.) došlo později k jejich odstranění. Samotné brusné kameny byly instalovány na zadní podvozek namísto kolejnicových brzd (na každou kolejnici působí vždy tři brusné kameny). Přední transparent vozu byl zaslepen a na čelo doplněna brzdová a obrysová světla. Na zadním čele naopak přibýly reflektory a stěrače a vytvořeno bylo zvláštní stanoviště řidiče, jež disponovalo týmiž tlačítky jako standardní zadní pojezd (navíc s ovládacími prvky broušícího zařízení a některými dalšími ovladači). Řidič má na zadním stanovišti k dispozici standardní sedačku. Nad obě čela byl doplněn výstražný oranžový maják. Nárazníky na obou čelech byly jako bezpečnostní prvek opatřeny plechovým zakrytím dvojnásobné výšky oproti běžnému provedení.

Převážně v 90. letech se broušící vůz velice intenzivně využíval, a to zejména v nočních hodinách. Ačkoli účinek brusného zařízení neumožňuje efektivně odstraňovat výraznější nerovnosti povrchu kolejnic vzniklé dlouhodobým provozem, dařilo se pomocí tramvaje odstraňovat nečistoty z kolejnic (např. na podzim při spadání listů). V roce 2001 zařadil DP Ostrava do stavu výkonnější broušící vůz vlastní konstrukce typu RSP3 ev. č. 8608, vycházející z rotačního sněhového pluhu (tato funkce u něj zůstala zachována). Nový brus ale na rozdíl od toho postaveného na platformě „té trojky“ nemůže broušit během běžného provozu a jeho nasazení si vyžaduje výluku. Přesto přestal být vůz T3 ev. č. 8204 takřka používán. I tak ale byla tramvaj v roce 2004 přistavena na velkou opravu, při níž byla vedle obnovy nátěru doplněna do interiéru skříň oddělující kompresor s armaturou od okolního prostoru. Nátěr byl od počátku zvolen žlutý s výstražným červenobílým šrafováním na obou náraznících, které byly později upraveny na obvyklé provedení a přetřeny na bílo. Na obou bočnicích se nachází nápis BROUSICÍ VŮZ, který je vyveden i na obou čelech nad čelním sklem.

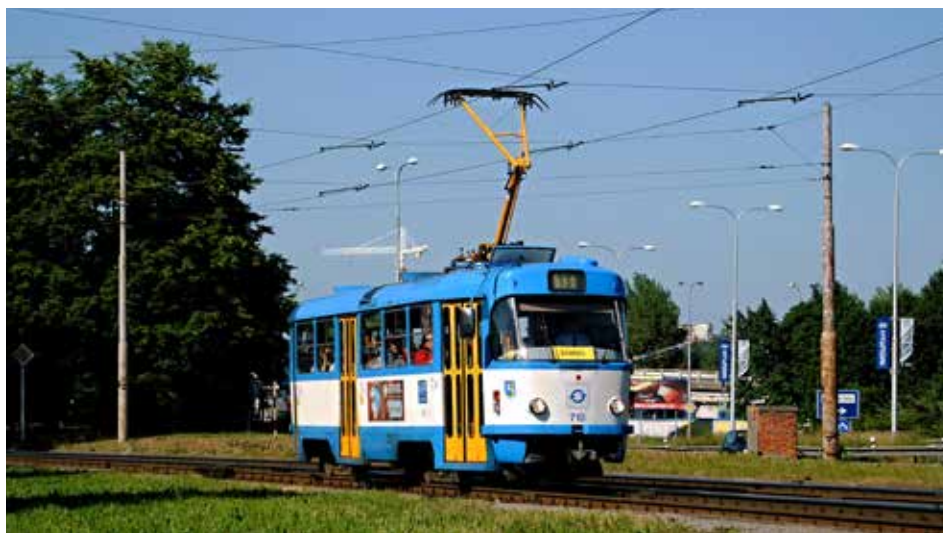
Vrcholem z hlediska modernizace elektrické části byla modernizace dvojice vozů ev. č. 710+718 za užití výzbroje TV8 na typ T3G. Oba vozy byly přesto vyřazeny z provozu. Na fotografii je sólo vůz ev. č. 710 nedaleko zastávky Důl Hlubina. (foto: Roman Havko)

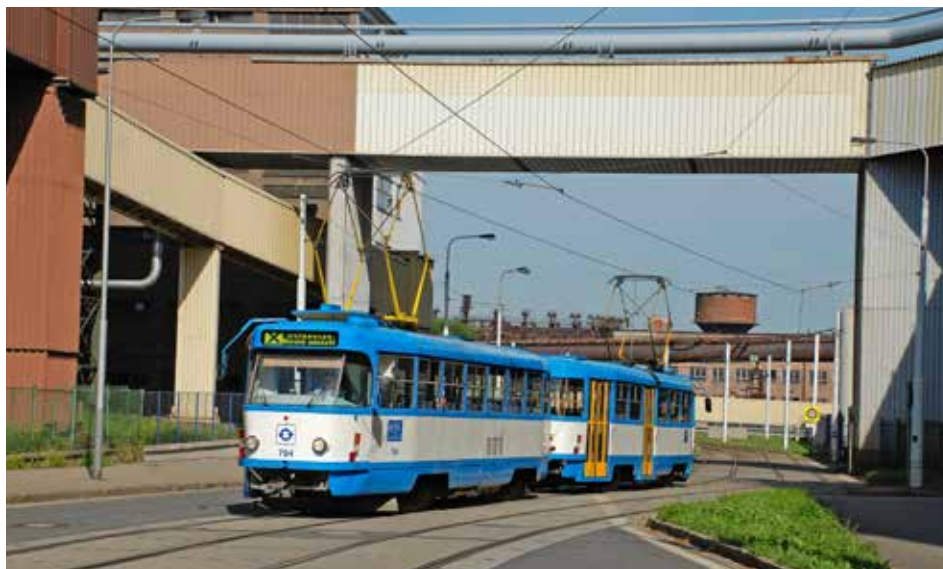
Vozy ev. č. 794+774 v soupravě PX projíždí dne 31. 8. 2009 během výluky Ruskou ulicí ve Vítkovicích. Obě tramvaje už s doplněnými brzdovými světly na čelech dojezdily. V provedení s velkým čelním transparentem představují obě vozidla nejvyšší stupeň provedených úprav na „klasických“ vozech T3 v Ostravě. (foto: Libor Hinčica)

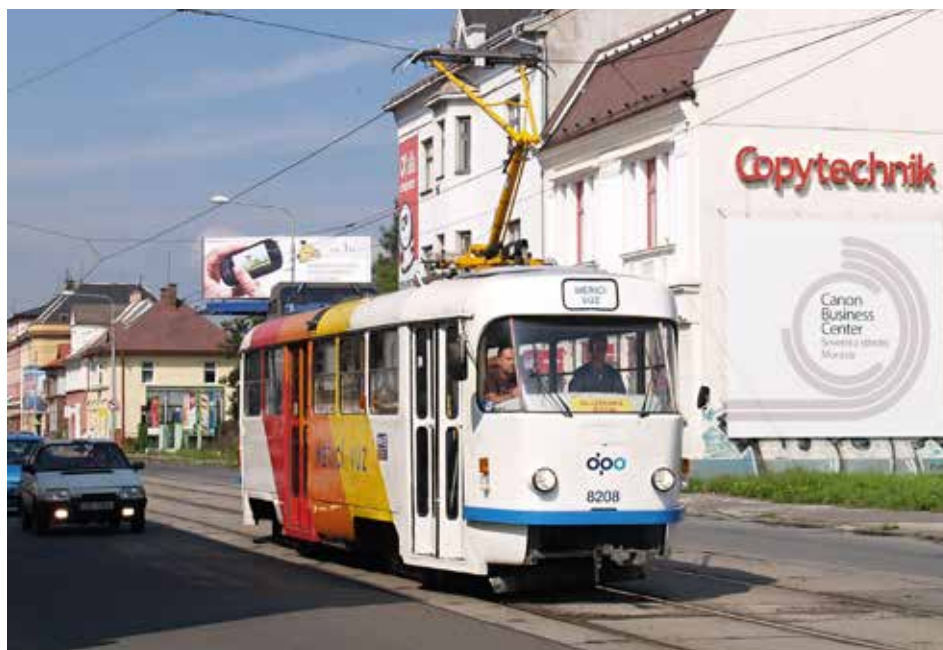
Vůz ev. č. 8208 byl v roce 1994 přestavěn na měřicí, když se jeho původní využití jako jídelní v praxi neuplatnilo. V rámci rekonstrukce bylo použito stejné barevné schéma, jaké má i cvičný vůz ev. č. 8201. Na fotografii projíždí ulicí 28. října v Mariánských Horách. (27. 7. 2011; foto: Vojtěch Zdražil)
